## Restauro delle coperture di Corte Ca' Lando a Padova: identità storica e protezione

*Tipologia:* Restauro conservativo del complesso residenziale storico

*Ubicazione:* Padova

*Isolamento coperture:* **Sistema ISOTEC di Brienza Plastica - Spessore 80 mm**

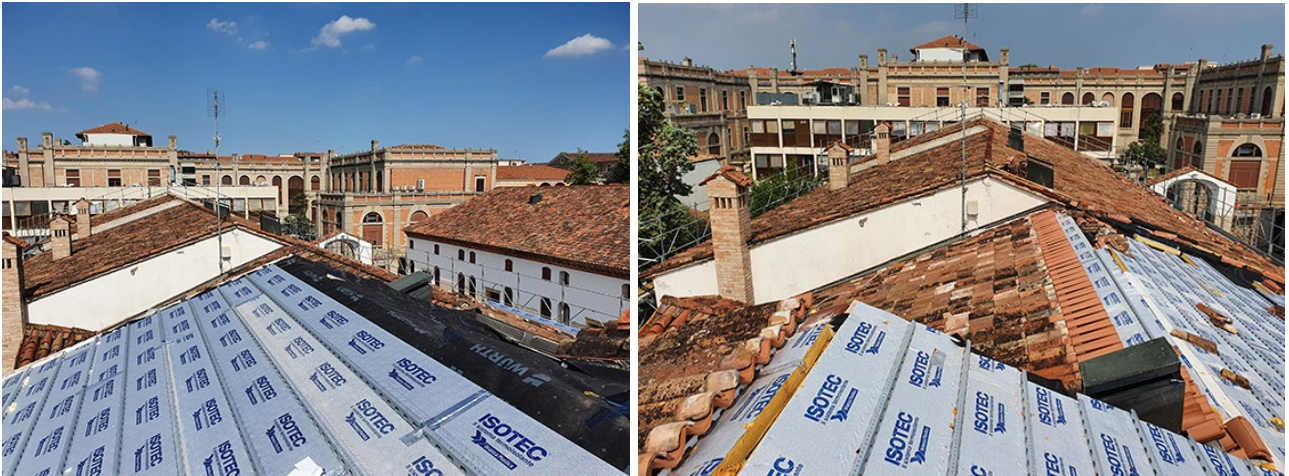
Le coperture dei due blocchi residenziali presentano una **struttura a doppia falda** costituita da travi portanti in legno massiccio parallele al colmo e struttura secondaria in moraletti di legno massiccio, con tavolato di tavelle in laterizio e massetto in malta di calce idraulica. Dall'analisi dello stato di fatto è stato ravvisato il buono stato di conservazione delle strutture lignee, interessate da precedenti interventi di recupero e consolidamento statico non troppo lontani nel tempo, che non rende necessarie ulteriori opere di manutenzione o sostituzione delle stesse.

A presentare un cattivo stato di conservazione è invece l'isolamento presente in copertura: i pannelli preformati in polistirene a sostegno dei coppi presentano un notevole deterioramento e in più punti imbibiti d'acqua, rendendo inefficace il potere coibente. I coppi in cotto invece sono per lo più in discreto stato, perciò, una volta rimossi, vengono selezionati e per la gran parte puliti e accantonati per il successivo riutilizzo.
